# BAUGESUCH - PLANUNTERLAGEN

## Seeuferbefestigung mit Zufahrtrampe Seemähmaschinen Sanierung Seerundgangweg

**Seeweg**  
**Übersicht OB Sanierung**

**Seeweg**  
**OB-Sanierung**

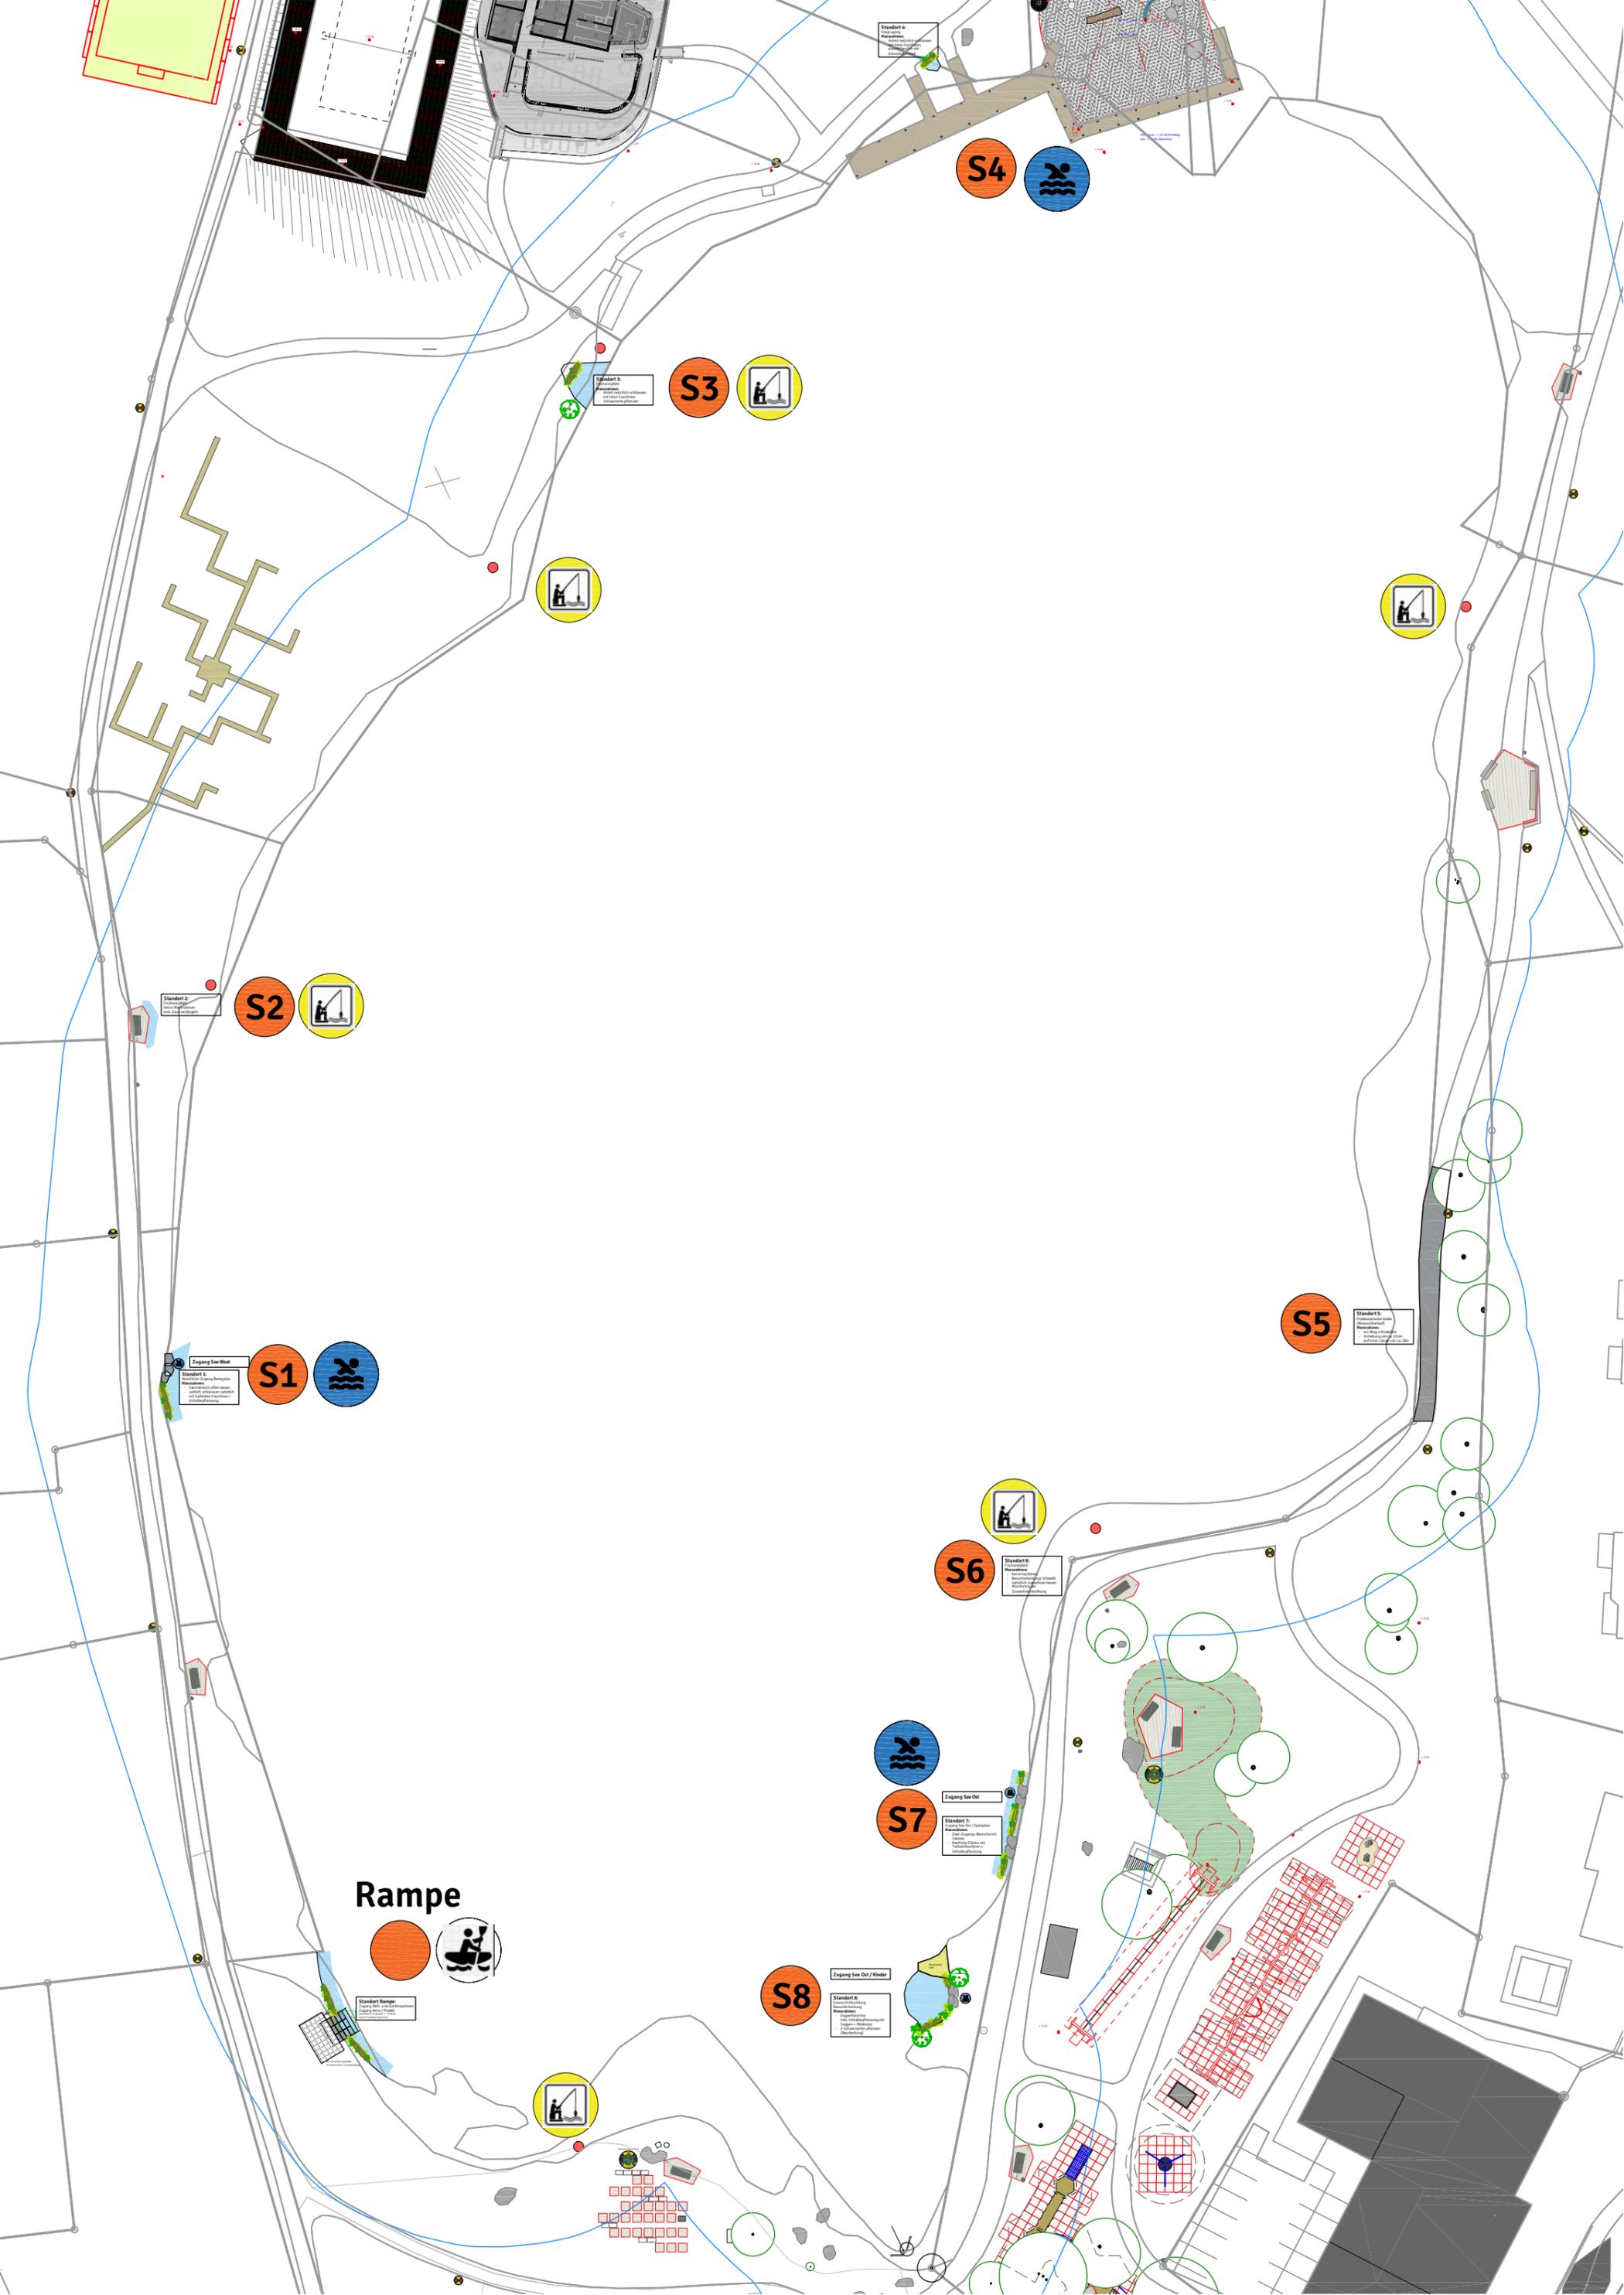
Total Fläche ~3900m<sup>2</sup>

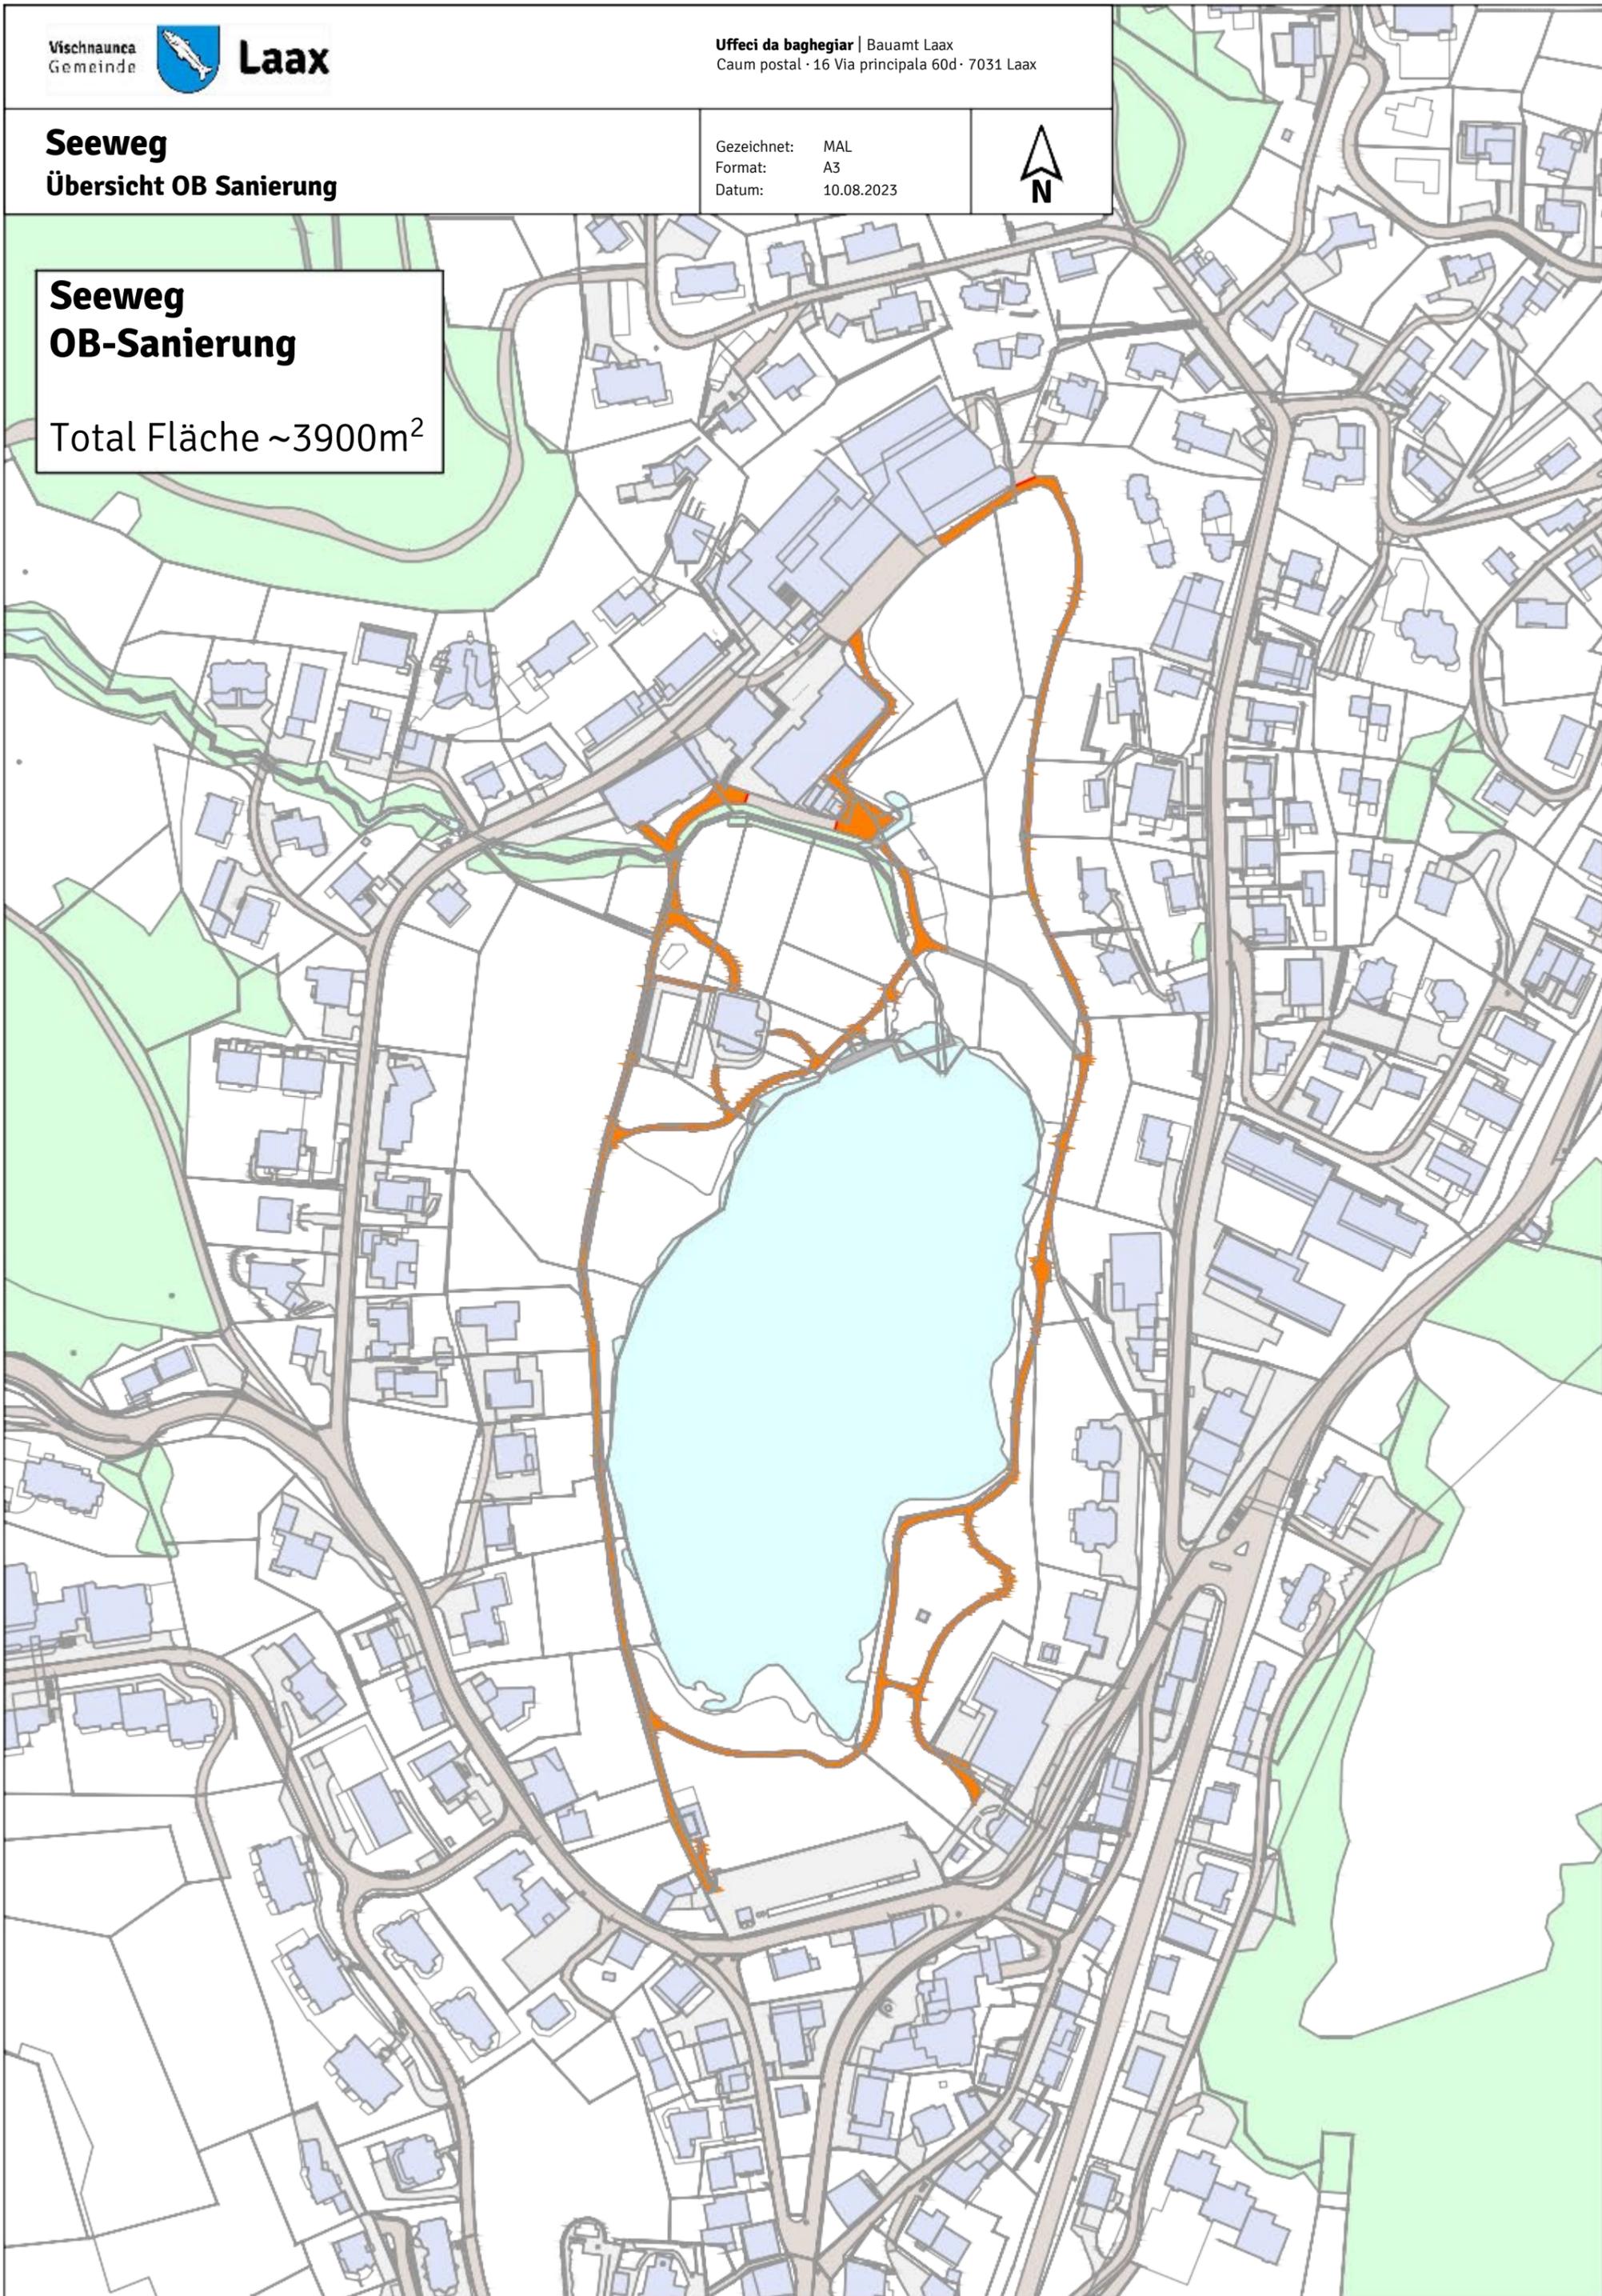
## Standort Rampe:

Zugang Mäh- und Greifmaschinen

Zugang Kanu / Pedalo

Steinfläche im Wasser 1 - 2 Höhen  
seitlich halbtote Faschinen

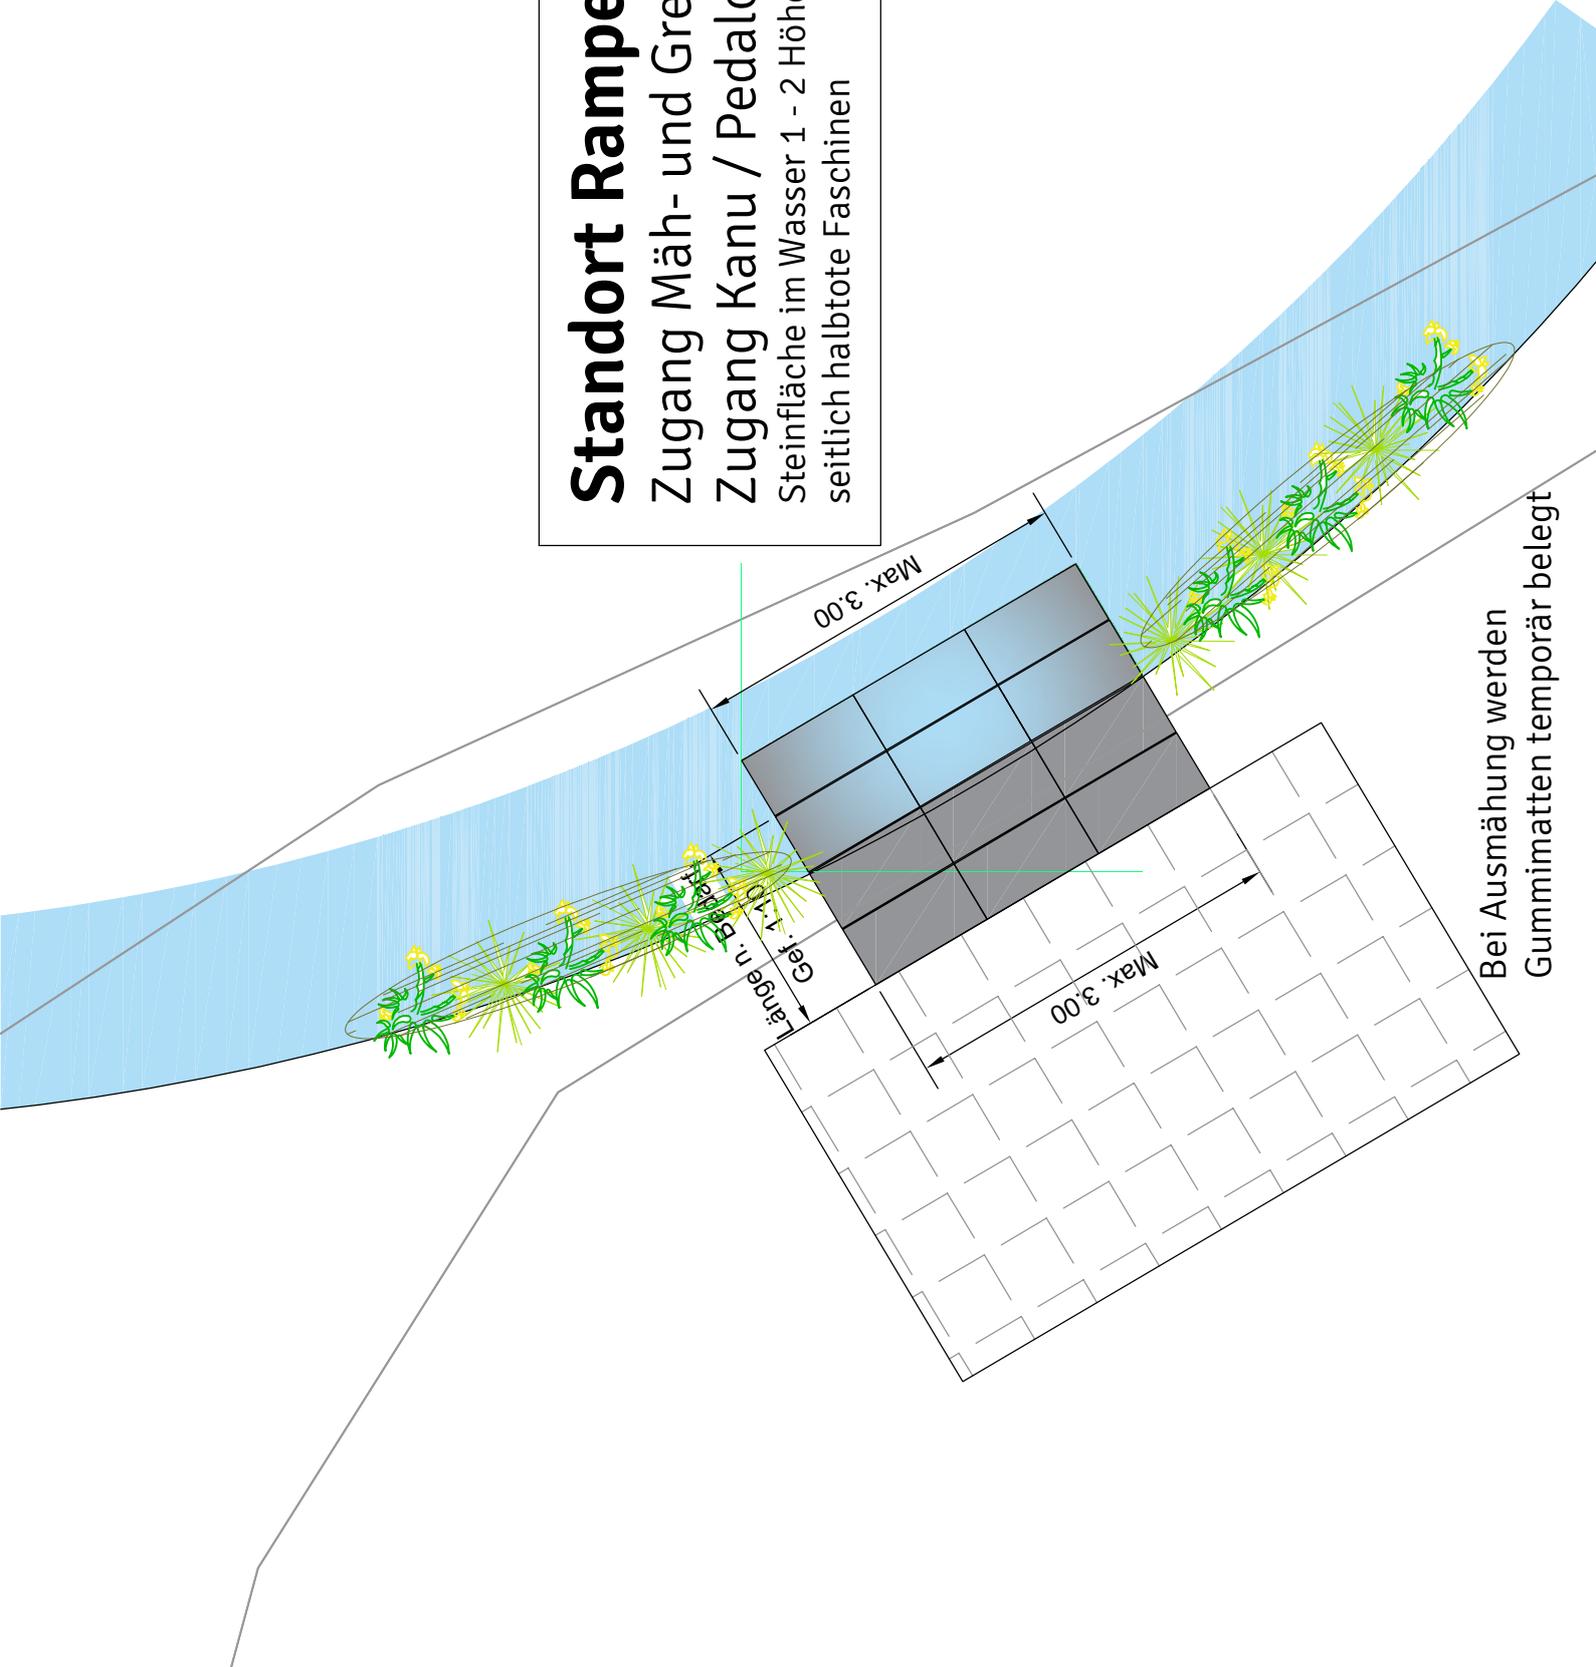
### Standort 1:

Westlicher Zugang Badegäste

#### Massnahmen:

- Steinbereich offen lassen
- seitlich schliessen natürlich mit halbtoten Faschinen + Initialbepflanzung

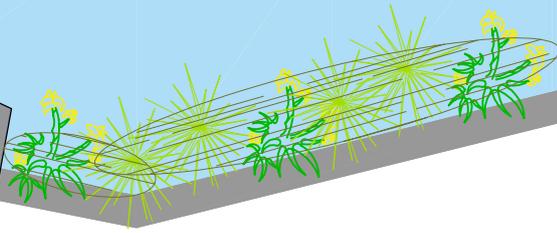
**Standort 2:**  
Fischereipfahl  
Keine Massnahmen  
evtl. Zaun verlängern

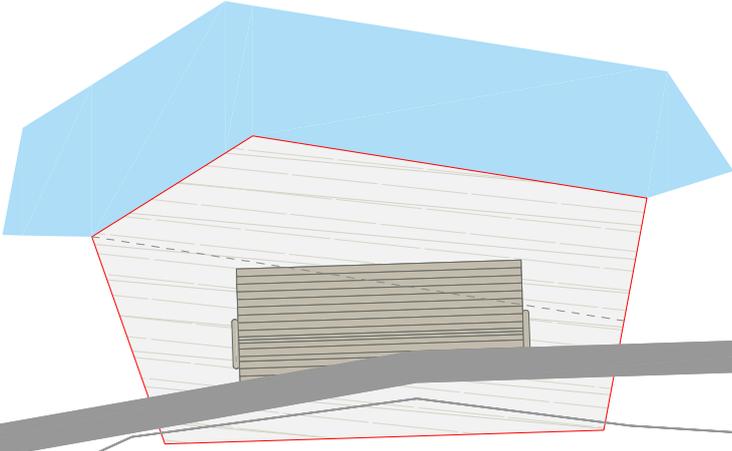
### **Standort 3:**

Fischereipfahl

#### **Massnahmen:**

- Anteil natürlich schliessen mit toten Faschinen
- Schwarzerle pflanzen

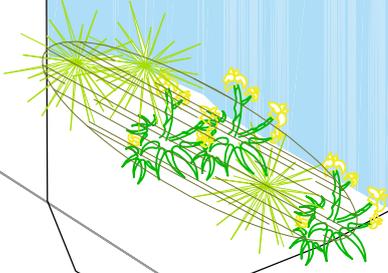
## Standort 4:

Stegzugang

### Massnahmen:

- Anteil natürlich schliessen mit toten Faschinen; ausschliesslich mit Grosseggennried

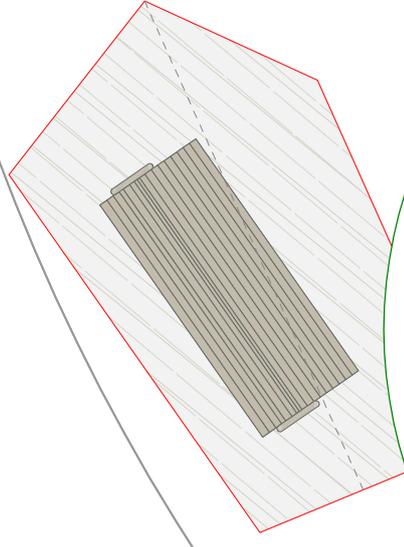
## Standort 6:

Fischereipfahl

### Massnahmen:

- keine baulichen
- Besucherlenkung! Infotafel
- natürlich zuwachsen lassen
- Monitoring der  
Zuwachsentwicklung

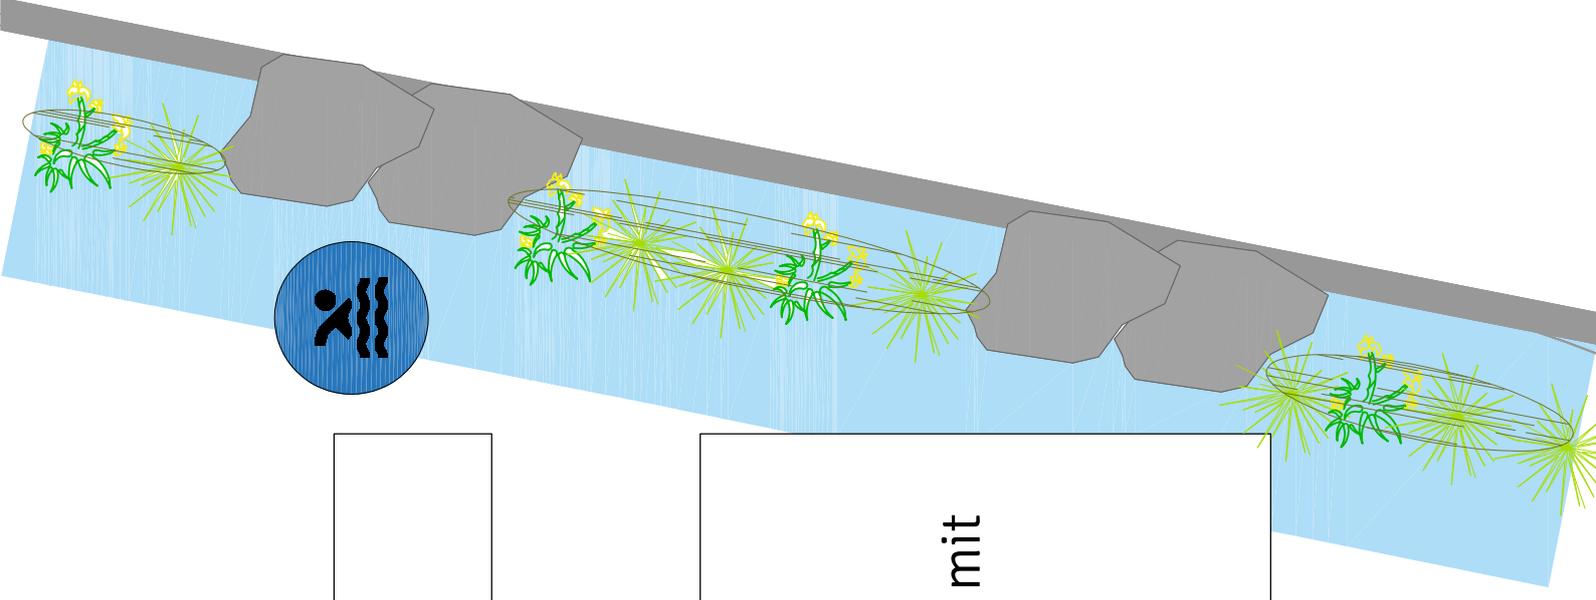
### Standort 7:

Zugang See Ost / Spielplatz

#### Massnahmen:

- Zwei Zugangs-Bereiche mit Steinen
- Restliche Fläche mit Totholzfaschinen + Initialbepflanzung

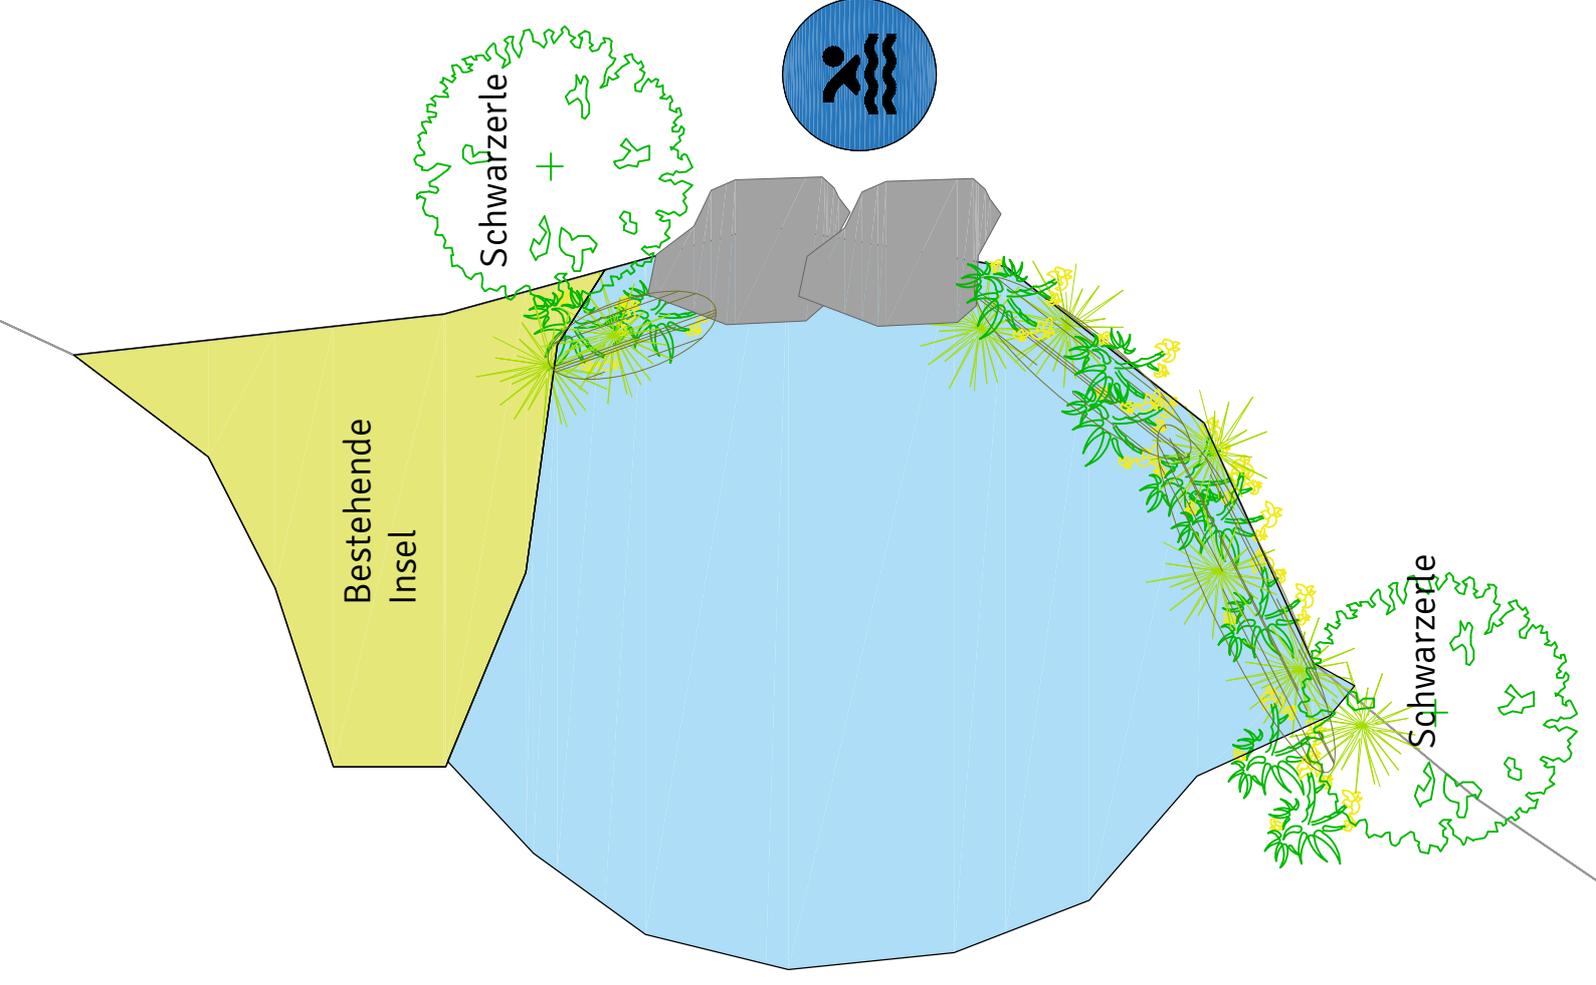
### Standort 8:

Grosse Einbuchtung  
Besucherlenkung

#### Massnahmen:

- Doppelfaschine  
inkl. Initialbepflanzung mit  
Seggen + Mädesüss
- 2 Schwarzerlen pflanzen  
(Beschattung)
